Línea de Base de Condiciones de Vulnerabilidad y Capacidades para la Gestión de Riesgos de Desastres de la EPS EMAPISCO

Mayo, 2010

DIAGNOSTICO DE RIESGO DE DESASTRES DEL SISTEMA DE AGUA Y DESAGUE DE LA EPS EMAPISCO S.A

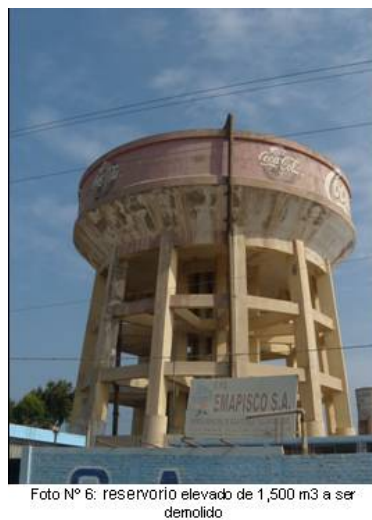
El tanque está a una altura de 20 metros y está soportado por una torre de columnas, vigas y cimientos de concreto armado. Debido a que presentó deterioro en su estructura, en el año 1995 hubo que reforzar la parte baja de las columnas⁸.

Foto N° 6: reservorio elevado de 1,500 m³ a ser demolido

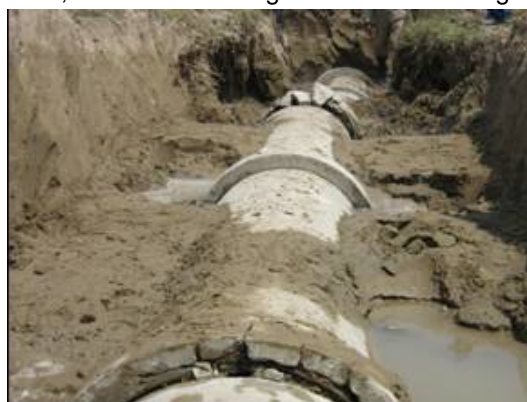
En el tramo entre el sector Cuchilla Vieja y el Reservorio Apoyado N° 3, cuyas tuberías son de Concreto Simple Normalizado de 600 milímetros de diámetro, se produjeron 4 roturas de las tuberías y fugas de agua. Los puntos críticos fueron las uniones entre tuberías, a pesar de ser del tipo flexible con anillo de jebe. Los efectos fueron: pérdida del 70% de las aguas captadas en las Galerías de Filtración,

grandes inundaciones y destrucción de cultivos agrícolas alrededor de los puntos de falla de las tuberías.

Los daños han sido reparados provisionalmente en el sentido de rehabilitar el funcionamiento de las tuberías. Sin embargo, en la actualidad hay por lo menos tres puntos de fuga de agua menor. En el año 2010 ha iniciado la ejecución del proyecto de 19 KM de nueva línea de conducción en el tramo Cuchilla Vieja hasta el Reservorio Apoyado N° 2, con financiamiento del Ministerio de Vivienda, Construcción y Saneamiento, por un monto aproximado de 22 millones de nuevos soles.

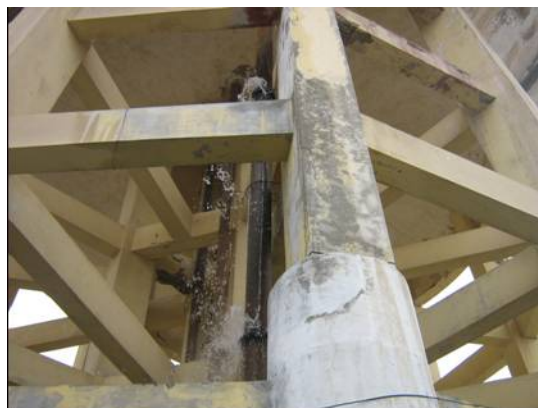
Reservorio Elevado N° 1

Con el sismo presentó varias fallas estructurales (múltiples agrietamientos) en las vigas interiores de la torre de soporte. La unión entre la tubería de salida de agua y el fondo del tanque sufrió una rotura y fuga de agua. La misma tubería de salida de agua, que es de fierro, sufrió innumerables roturas y fugas de agua. El equipo de cloración de agua colapsó completamente.

Este reservorio no se encuentra en servicio como medida de precaución frente a un colapso total de la estructura. Después de una evaluación más concienzuda la Empresa ha determinado la demolición del reservorio. Ahora permanece vacío.

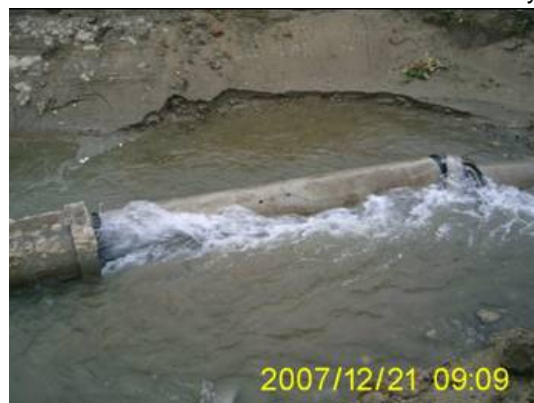
Como resultado de los serios daños sufridos las Redes de Distribución de Agua de las ciudades de Pisco y San Andrés dejaron de operar. El recuento inicial total fue alrededor de 150 roturas y fugas de agua encontradas en las tuberías primarias y secundarias inspeccionadas. Los daños fueron reparados paulatinamente y de manera provisional, según se iban identificando, con apoyo de la Empresa de Abastecimiento de Agua de Lima (SEDAPAL. Un evaluación de daños más concienzuda, con apoyo de la empresa privada CESEL, determinó que se requieren renovar 19 Km de tuberías de las redes, que implica un monto de inversión de alrededor de 10 millones de nuevos soles.

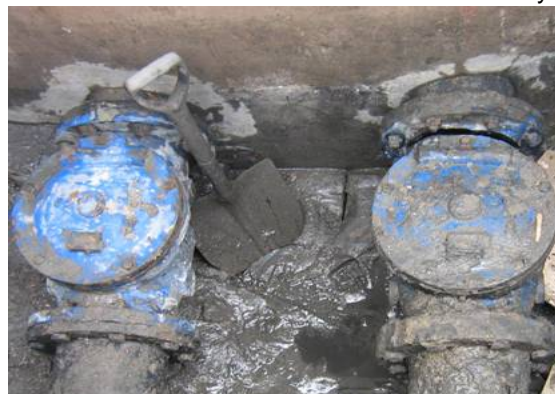
Debido al movimiento del terreno, los muros de la cámara de bombeo se asentaron y arrastraron los equipos hidromecánicos de salida que estaban empotrados a ella, quebrando las uniones. Además se produjo la caída del cerco perimétrico y la suspensión del fluido eléctrico público. Las electrobombas y otros componentes electromecánicos e hidromecánicos no sufrieron daños.

Colapso de la cámara de bombeo de Leticia

Debido a la emergencia, la empresa optó por evacuar las aguas residuales directamente hacia el mar, hasta que la cámara de bombeo fue reparada con el apoyo de la Empresa de Abastecimiento de Agua de Lima (SEDAPAL). Debido al maremoto, el agua del mar inundó toda la estación de bombeo y se introdujo en las tuberías y equipos hidráulicos.
