Línea de Base de Condiciones de Vulnerabilidad y Capacidades para la Gestión de Riesgos de Desastres de la EPS EMAPISCO

Mayo, 2010

DIAGNOSTICO DE RIESGO DE DESASTRES DEL SISTEMA DE AGUA Y DESAGUE DE LA EPS EMAPISCO S.A

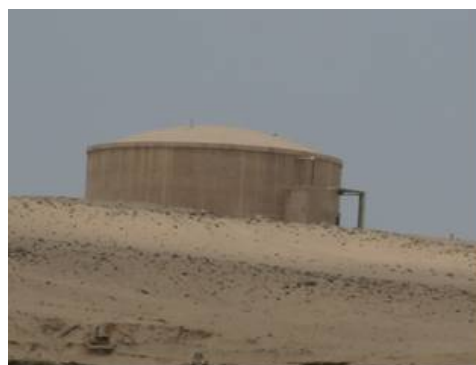
El Reservorio apoyado No. 02 (RA-2), ubicado en el cerro Alto La Luna, con un volumen total de 4,200m³ construido en el año 1,981⁹. Recibe las aguas producidas por la Galería de Filtración Cabeza de Toro desde el año 2000, antes recibía las aguas de la Galería de Filtración de Ocas y abastece a Pisco y San Andrés, cuenta además con caseta de cloración equipada con un sistema de inyección al vacío del gas cloro directamente a la tubería de agua. Estructuralmente se encuentra en buen estado de conservación

El reservorio Apoyado N° 2 no presentó fallas estructurales. La tubería de ingreso de agua, de fierro, en la zona cercana al muro del tanque, sufrió dos roturas. El equipo de cloración de agua colapsó completamente.

Las roturas de la tubería de ingreso de agua fueron reparadas inmediatamente y el reservorio se mantuvo operativo. El equipo de cloración de agua fue reemplazado por otro nuevo, con el apoyo financiero de la ONG OXFAM, por un monto de 14.170 nuevos soles.

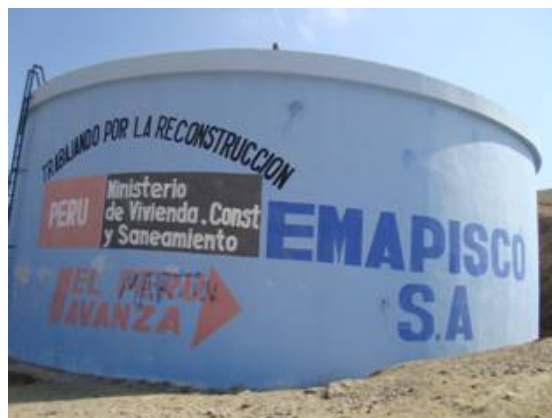
Reservorio apoyado No. 03 (RA-03), está ubicado en la parte alta oriental de la localidad de Túpac Amaru, sobre una loma de areniscas, tiene una capacidad de 1,000 m³ y fue construido en el año 1995¹⁰, abastece a este distrito y a los centros poblados de Casalla y San Miguel. Recibe las aguas de la Galería de Filtración Cabeza de Toro, pero lo hace a través de una estación de bombeo que recibe las aguas desde la Cámara Rompe Presión N° 3. Entre la estación de bombeo y el reservorio hay una distancia aproximada de 500 metros.

El Reservorio Apoyado N° 3 no presentó fallas estructurales. El equipo de cloración de agua colapsó completamente, el cual fue reemplazado por otro nuevo, con el apoyo financiero de la ONG OXFAM, por un monto de 14.170 nuevos soles.

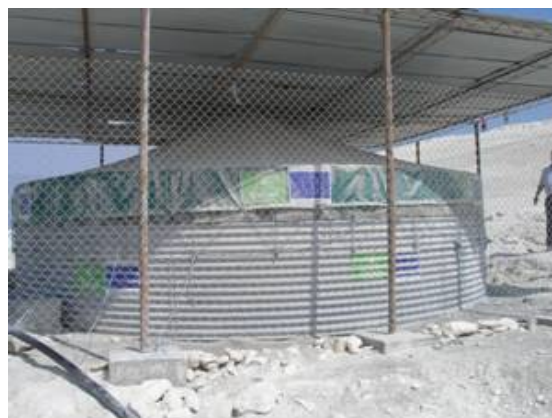
Reservorio Apoyado Sector San Miguel.

Está ubicado en el Cerro La Tiza en el sector de San Miguel y se construyó con el apoyo de la ONG OXFAM. Se trata de un reservorio prefabricado de 45m³. y una caseta de rebombeo de agua potable complementada con una línea de impulsión. Con ello se mejoró temporalmente el abastecimiento de agua potable que era deficiente; tratándose de un reservorio diseñado para situaciones de emergencia su vida útil es limitada..

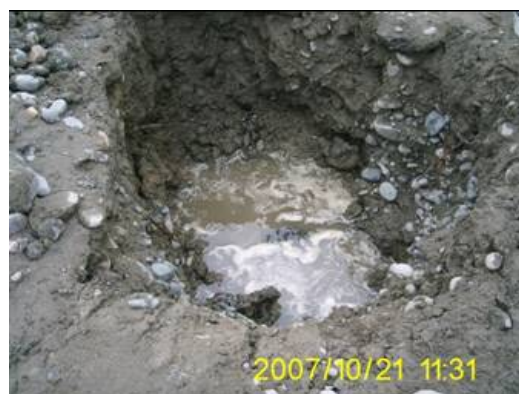
Las conexiones domiciliarias de Agua Potable están unidas a las tuberías de las redes de distribución de agua potable y son afectadas de manera indirecta en la misma medida. El punto crítico es la unión entre la conexión domiciliaria y la tubería de la red de distribución de agua, particularmente cuando el material es Asbesto – Cemento, de manera que el daño a las redes de distribución y las acciones de reparación pueden extenderse hasta el ámbito de las conexiones domiciliarias.
